Klimatest von Kunststoffanordnung zur Montage auf Sohlbank

Auftraggeber:
Nordic Construction Solutions ApS
Gæslingestien 1
2950 Vedbæk
Dänemark

Aarhus, den 20.03.2014

Auftragsnr.: 0309/592822

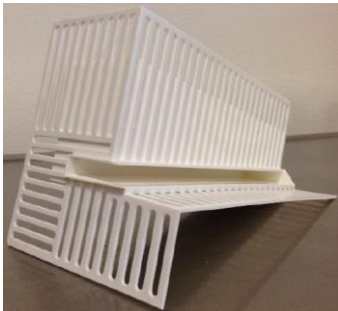
Bild 1 Kunststoffanordnung zur Montage auf Sohlbank

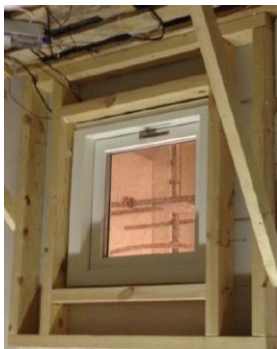
Bild 2. Innenseite der Fensterkonstruktion – normale Raumbedingungen

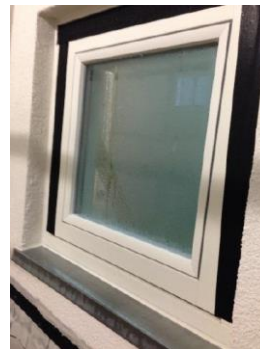
Bild 3. Außenseite der Fensterkonstruktion – dem Klima ausgesetzte Seite

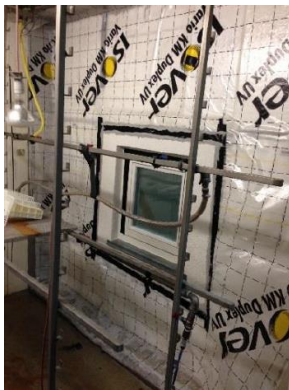
Bild 3. Versuchsaufbau in der Klimakammer

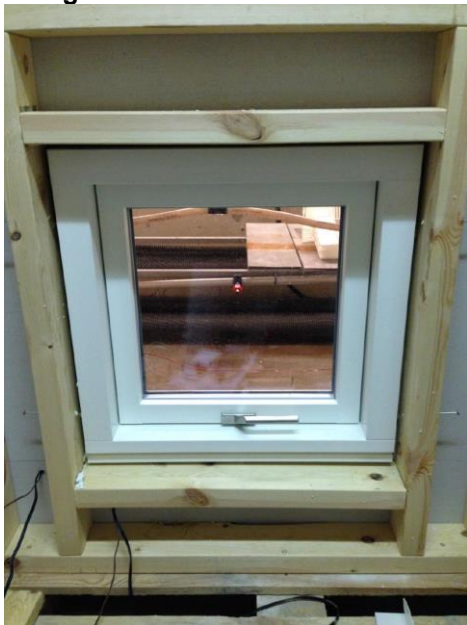
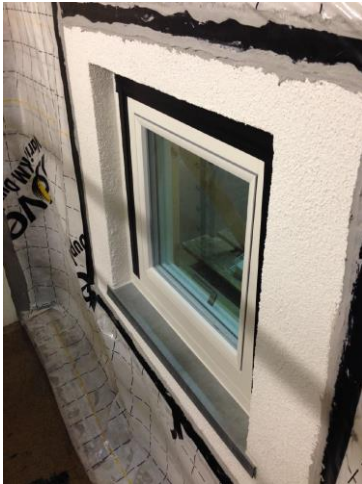
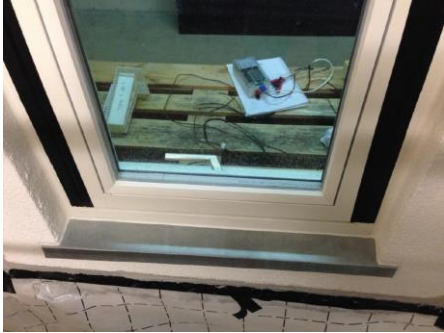
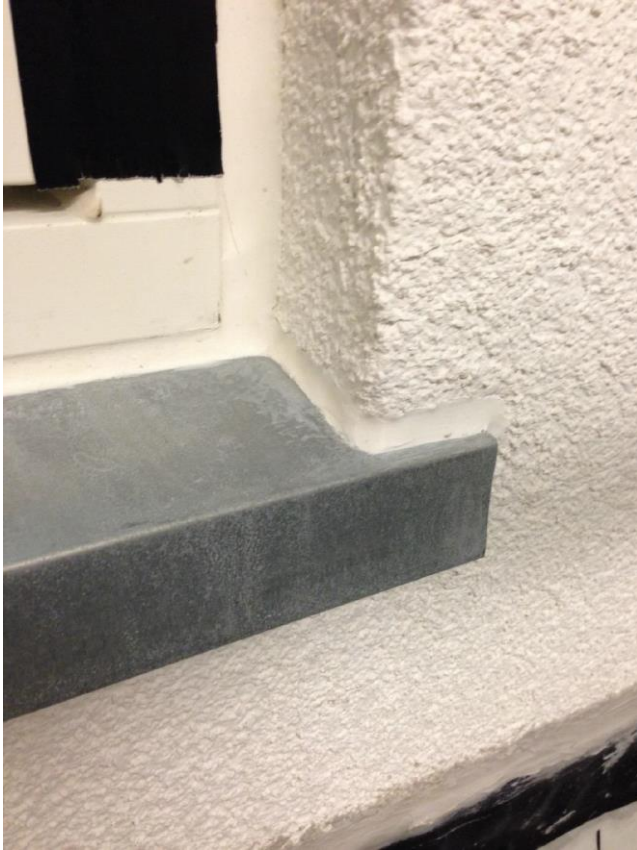
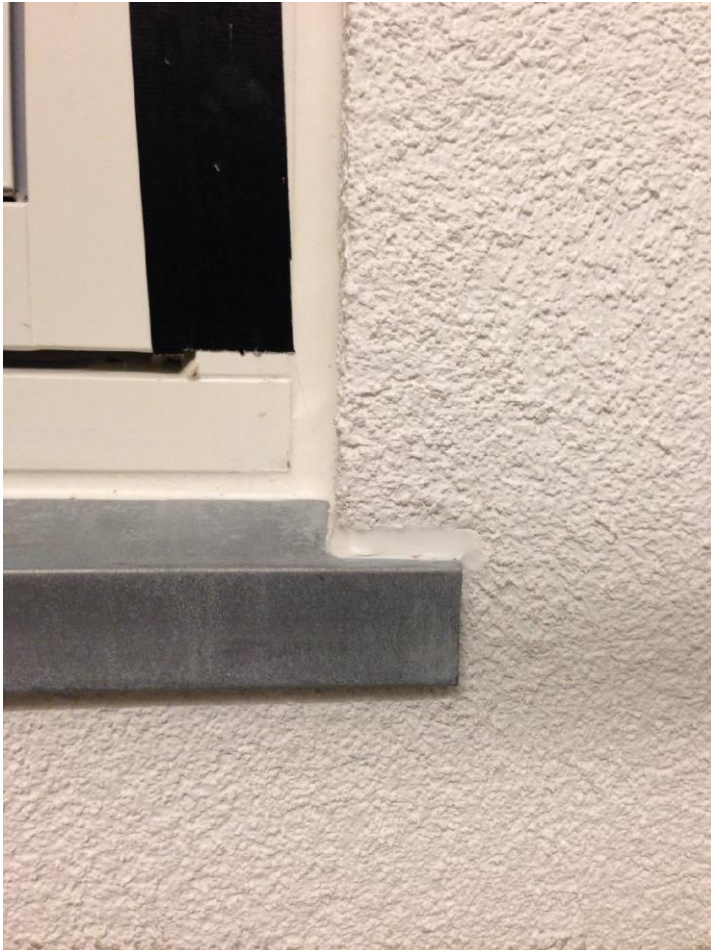
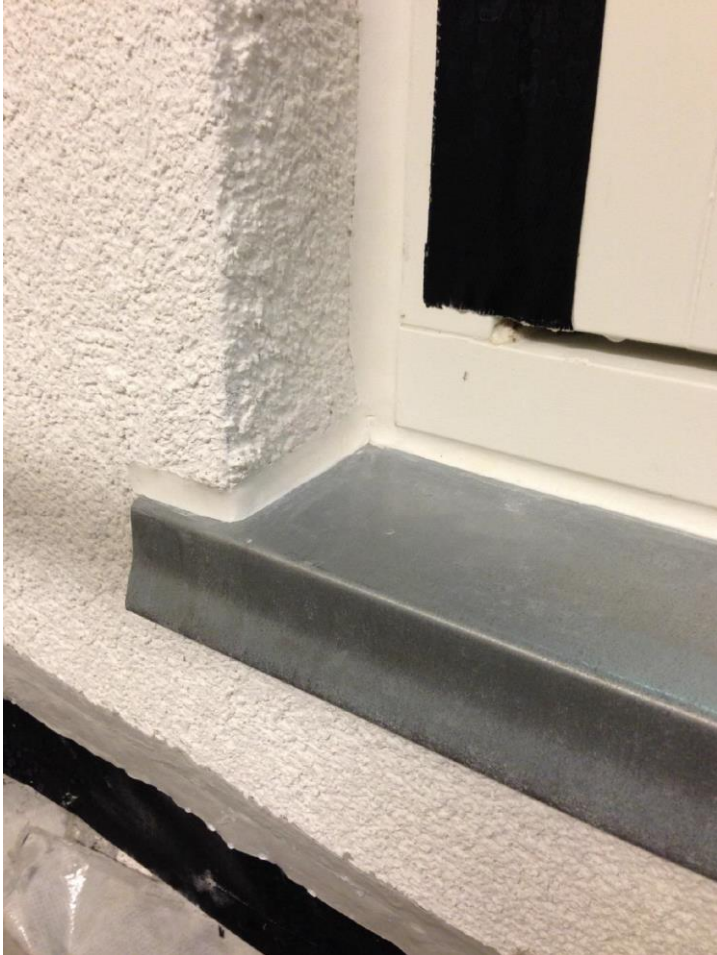
Anlage 1

Beim Abschluss des Versuchs am 20.03.2014 um 14.30 Uhr wurde vom Technologischen Institut eine Innen- und Außenbesichtigung der gesamten Konstruktion vorgenommen. Bei dieser Besichtigung wurde keinerlei Form von Schäden festgestellt. Die Konstruktion wurde zudem durch ein Abtasten der Verbindungen untersucht, um zu beurteilen, ob die Oberfläche noch intakt war, und es wurde festgestellt, dass dies der Fall war.

Auf Basis der Beobachtungen wird hiermit beurteilt, dass die Konstruktion durch die oben genannte Frosteinwirkung nicht beschädigt wurde, und somit wird gefolgert, dass die Verbindung, in die die Kunststoffanordnung montiert ist, frostwiderstandsfähig ist.
